# 景德镇市生态环境局 行政处罚决定书

景（浮）环罚决（2024）5号

# 景德镇市生态环境局 行政处罚案件调查报告

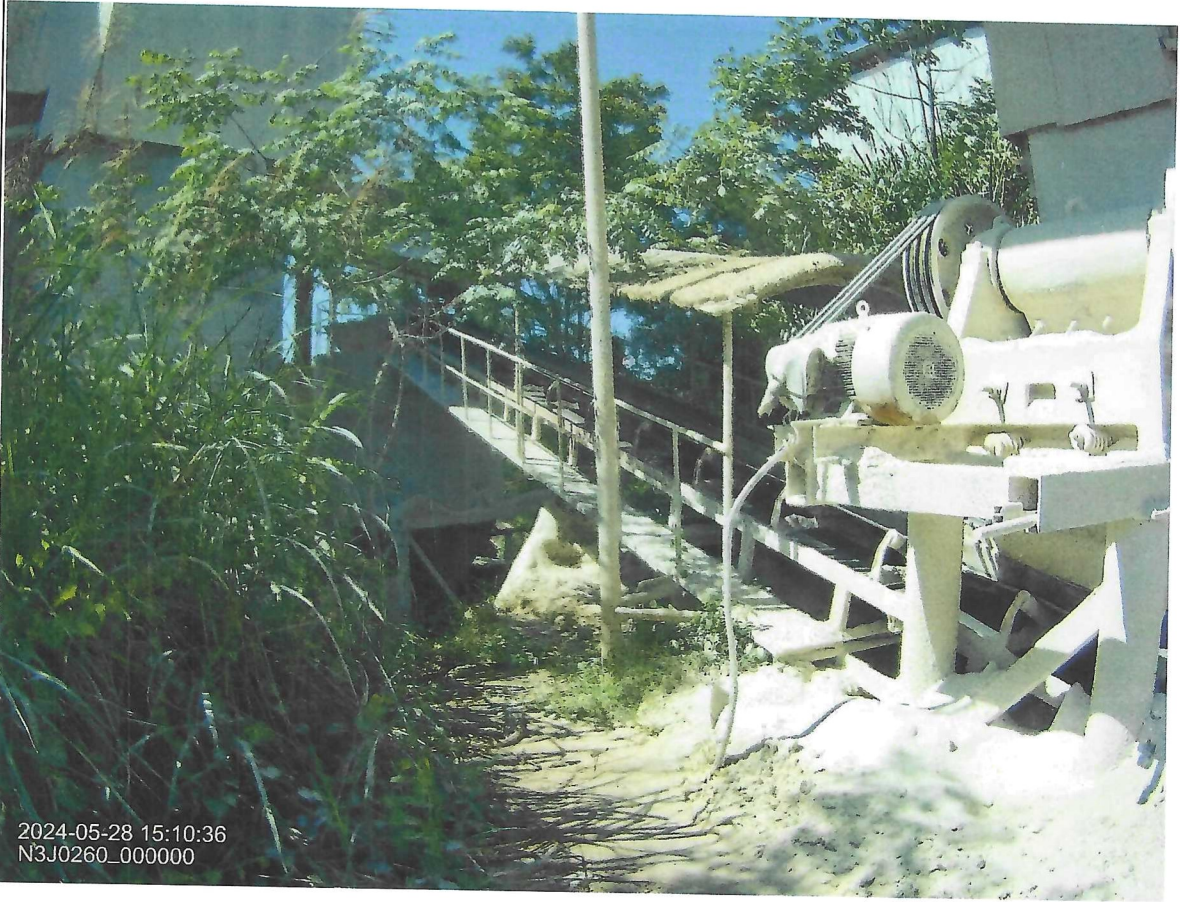
照片编号:02

景德镇市浮梁生态环境保护综合执法大队执法人员：胡和平（14030015306）、方文阳（14030015198）2024年5月28日现场检查时该公司正在生产，1号生产线破碎后进入生料仓的传输带已设置棚顶防雨，但未采取密闭措施，且厂房大棚有多处破损，厂棚外有明显乳白色粉尘附着痕迹，厂棚内未及时清扫，积尘较明显。

证 明 事 项 :浮梁县朱溪钙业有限公司传输带未封闭,  
底部有明显积尘

- 1、责令限期改正违法行为；
- 2、行政罚款13万元。
